ESTUDO DO DESEMPENHO DE MANGUEIRAS DE COMBATE AO INCÊNDIO NO ENSAIO HIDROSTÁTICO

STUDY OF FIRE FIGHTING HOSES PERFORMANCE IN THE HYDROSTATIC TEST

Autor: Eng. Mec. Daline Vieira Alves (daline_vieira@hotmail.com)

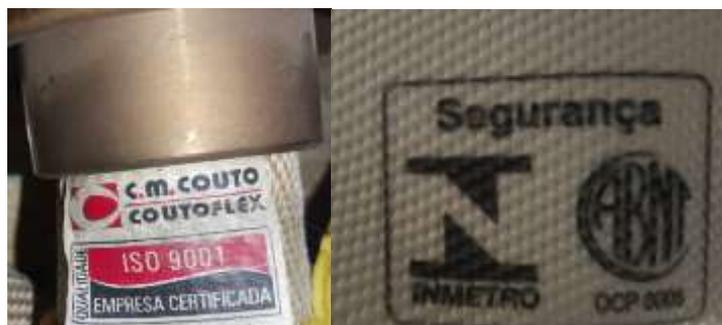
Figura 1 – Identificação do fabricante na mangueira

têxtil. As empresas que fabricam as mangueiras de incêndio devem ser certificadas pela Associação Brasileira de Normas Técnicas (ABNT) e na identificação da mangueira deve constar o nome e/ou marca e certificação do fabricante, o tipo de mangueira, mês e ano de fabricação. A figura 1 ilustra a certificação colocada na extremidade da mangueira.

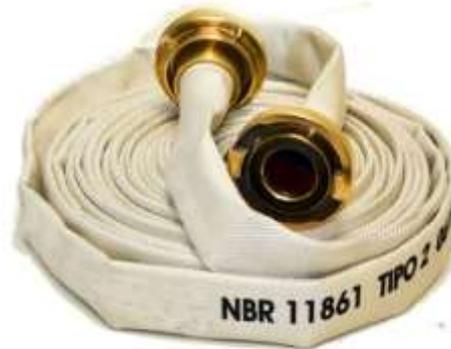
Figura 3 - Mangueira do tipo 2

As mangueiras do tipo 2 devem ser construídas com reforço têxtil e utilizadas para pressão de trabalho superior, de 14kgf/cm^2 (figura 3).

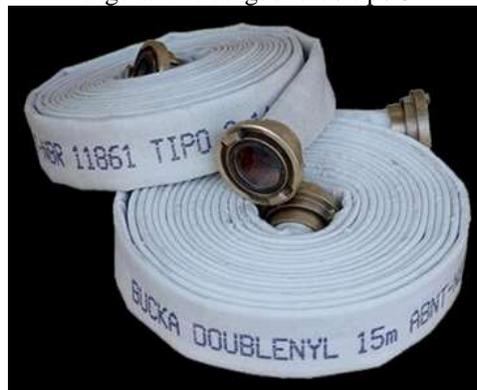
Figura 4 - Mangueira do tipo 3

As mangueiras do tipo 3 são construídas com dois reforços têxteis sobrepostos, de forma a garantir a resistência à abrasão, e são utilizadas para pressão de trabalho de 15kgf/cm^2 (figura 4).

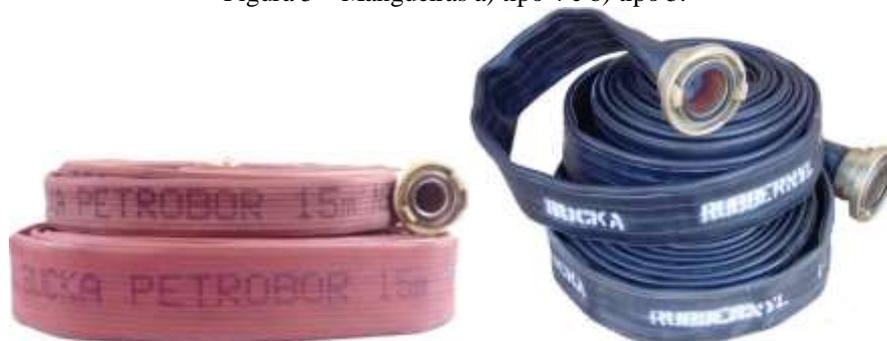
Figura 5 – Mangueiras a) tipo 4 e b) tipo 5.

Nas mangueiras do tipo 4 (figura 5a) o reforço têxtil deve ser acrescido de uma película externa de plástico e são utilizadas para pressão de trabalho de 14kgf/cm^2 ; nas mangueiras do tipo 5 (figura 5b), o reforço têxtil deve ser revestido de borracha e também são utilizadas em pressão de trabalho de 14kgf/cm^2 .

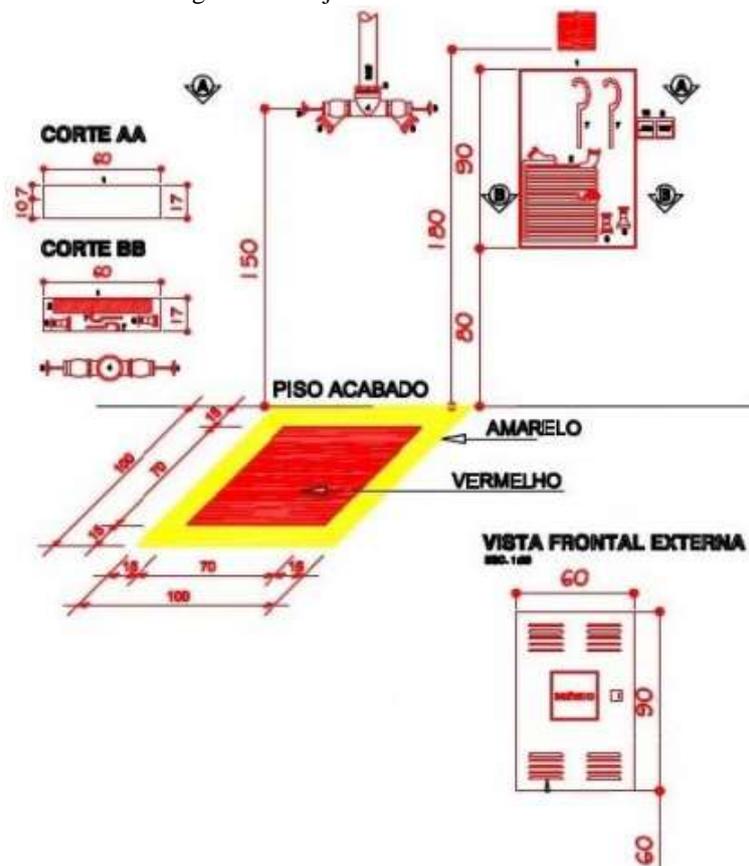
Figura 7 – Projeto de sistema de hidrantes

Os pontos de hidrantes ou de mangotinhos devem ser sinalizados conforme a NBR 16820 (ABNT, 2020), de modo a permitir sua rápida localização. Para edificações com movimentação de cargas deve ser instalada sinalização de piso junto ao sistema de hidrantes com a finalidade de evitar qualquer dano que possa comprometer o sistema (sinalização em vermelho e amarelo, na figura7).

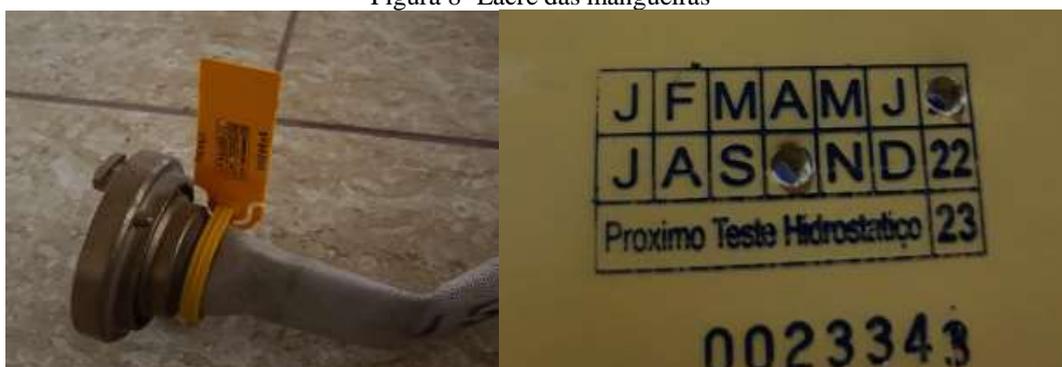
Figura 8- Lacre das mangueiras

Toda mangueira aprovada no teste deve ser identificada através de uma etiqueta plástica numerada (tipo lacre), presa na extremidade, próximo à união, contendo informações sobre o mês e ano em deverá ser realizado o próximo teste hidrostático e a numeração do lacre para identificação da mangueira, conforme especifica a NBR 12779 (figura 8).

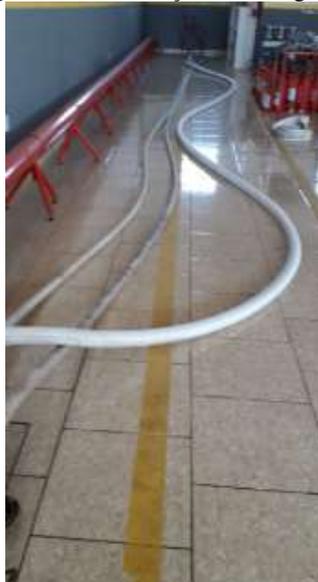
Figura 9- Manutenção da mangueira

De acordo com a NBR 11861(ABNT, 1998), no momento da inspeção (figura 9) deve-se estender a mangueira e inspecionar se a mesma apresenta desgaste por abrasão e/ou fios rompidos no reforço têxtil da mesma, presença de manchas na superfície causadas por produtos químicos, desprendimento do revestimento externo, deslizamento das uniões, dificuldade de acoplar as uniões, ausência de vedação da borracha, defeitos nas uniões devido a mau uso e ausência de identificação do fabricante e de inspeção; no caso de ausência ou ilegibilidade da identificação do fabricante, a mangueira deve ser encaminhada para a manutenção e deve ser realizado o teste hidrostático com pressões de ensaio de fábrica, de 21kgf/cm^2 e 28kgf/cm^2 , respectivamente para mangueiras do tipo 1 e do tipo 2.

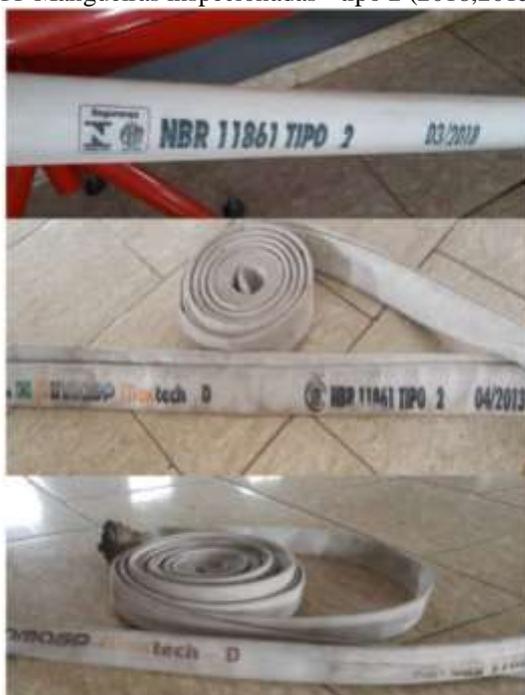
Figura 11-Mangueiras inspecionadas - tipo 2 (2018,2013 e 1997)

O ensaio hidrostático foi realizado em 3 mangueiras idênticas, porém com anos de fabricação distintos, especificamente, 2018, 2013 e 1998 (figura 11).

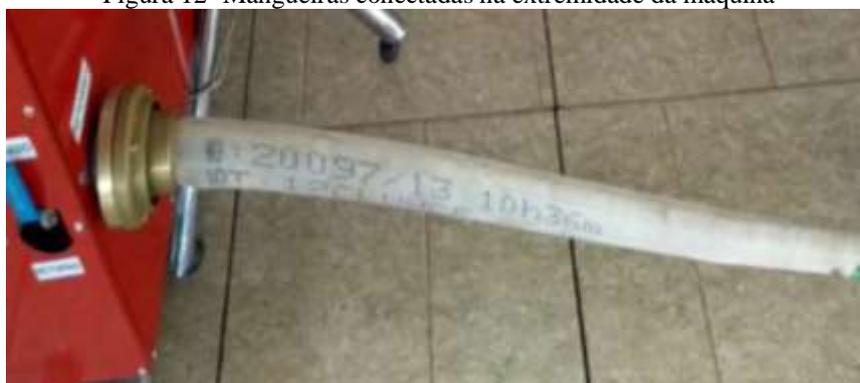
Figura 12- Mangueiras conectadas na extremidade da máquina

O ensaio iniciou conectando-se uma das extremidades das mangueiras à máquina de teste e a outra extremidade aos conectores com válvulas do outro lado da linha, para que o fluxo ocorresse em forma de círculo, voltando a água para a máquina (figura 12).

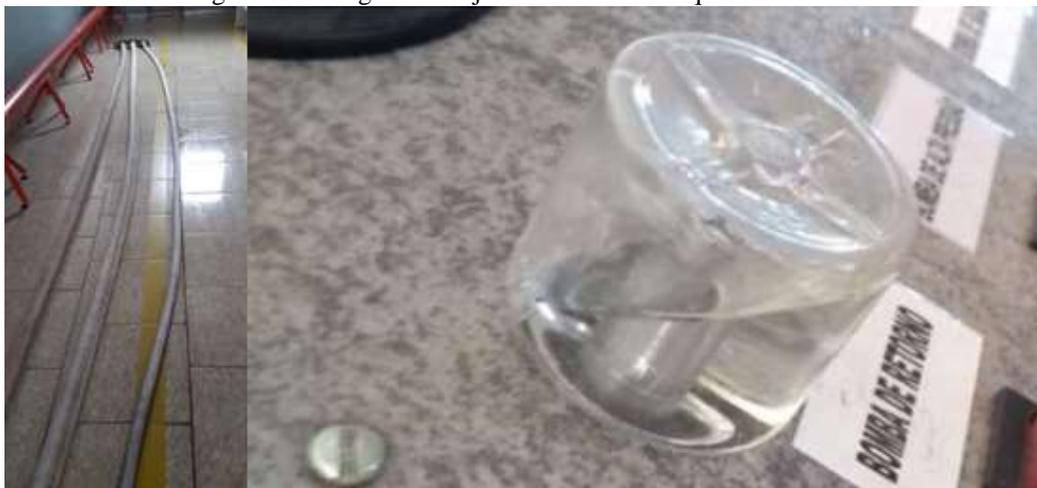
Figura 13- Mangueira enrijecida e visor da máquina de ensaios

Logo após realizou-se a verificação da abertura das válvulas e se iniciou o teste, ligando a bomba de enchimento para que a água pudesse percorrer cada uma das três mangueiras e retornar à máquina; após verificar que as mangueiras estavam enrijecidas com o fluido, abriu-se a válvula de alívio para retirada total de ar das mangueiras e entrada somente de água no visor da máquina (figura 13).

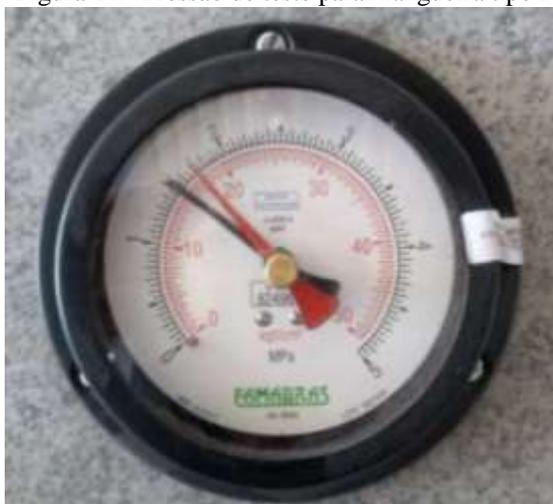
Figura 14 - Pressão de teste para mangueira tipo 2

Em seguida foi aplicada a pressão de 17kgf/cm^2 (figura 14), indicada para mangueiras do tipo 2, através das bombas de baixa e alta pressão (está última só é utilizada no caso de ser necessário melhorar o rendimento da máquina).

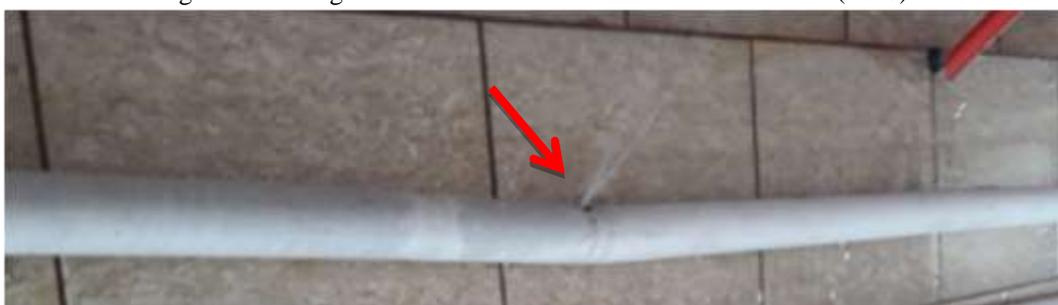
Figura 15– Mangueira condenada devido a vazamento em furo (2018)

Logo após desligou-se a máquina de ensaios e se realizou a inspeção visual para verificação de vazamentos na mangueira. A mangueira de ano de fabricação de 2018 foi a única que apresentou vazamento, devido a um furo, sendo julgada e identificada como condenada. A presença do furo (figura 15) pode indicar o manuseio incorreto da mangueira ou ser devido ao mau acondicionamento da mesma.

Analisando o caso 1 (industrial), considera-se que, sendo a mangueira reprovada no ensaio hidrostático a mais recente (2018), a reprovação se deveu possivelmente aos seguintes fatores ou à combinação destes: mau acondicionamento/armazenamento falta de manutenção e/ou manuseio incorreto.

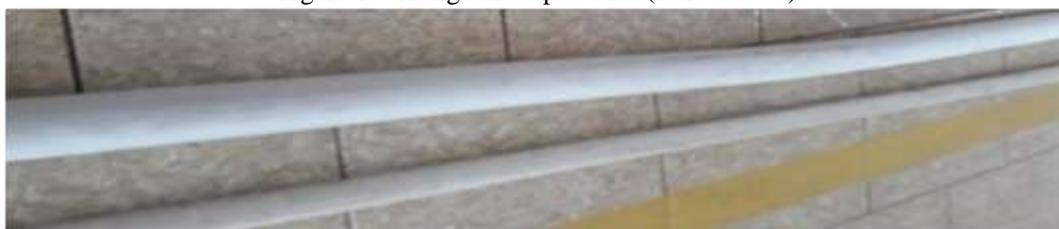
Figura 16- Mangueiras aprovadas (2013 e 1997)

As mangueiras de 2013 e 2017 não apresentaram falhas no teste, sendo consideradas como aprovadas (figura 16).

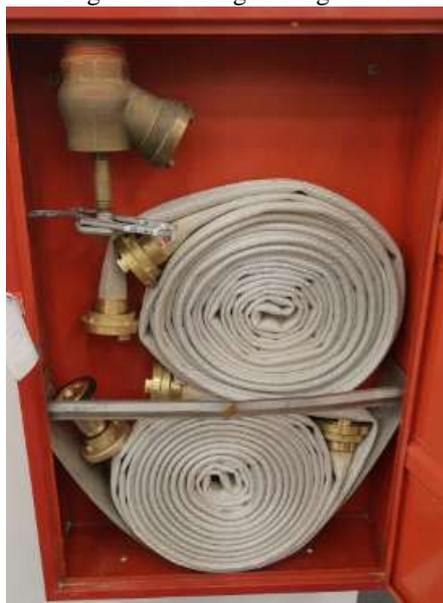
Figura 17- Abrigo Mangueiras

encontrando-se em condições regulares, conforme especificado em norma (figura 17). Além do bom estado de conservação, a edificação não apresentava ambientes agressivos à integridade da mangueira.

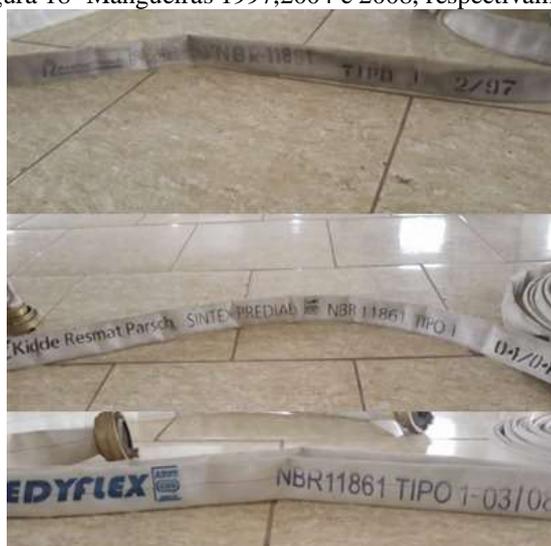
Figura 18- Mangueiras 1997,2004 e 2008, respectivamente

As mangueiras inspecionadas são idênticas, mas com diferentes anos de fabricação, de 1997, 2004 e 2008 (figura 18).

As 3 mangueiras foram submetidas ao ensaio hidrostático, utilizando pressão de 12kgf/cm^2 , indicada para mangueiras do tipo 1, não apresentando fissuras, nem vazamentos durante o ensaio. Todas as mangueiras foram aprovadas, incluindo a mais antiga, de 1997.

No estudo de caso 2 (residencial) todas as 3 mangueiras foram aprovadas no ensaio, independentemente da idade, ou seja, o armazenamento e manutenções realizadas de acordo com as especificações regulamentares parecem ter sido importantes para o bom desempenho do equipamento.

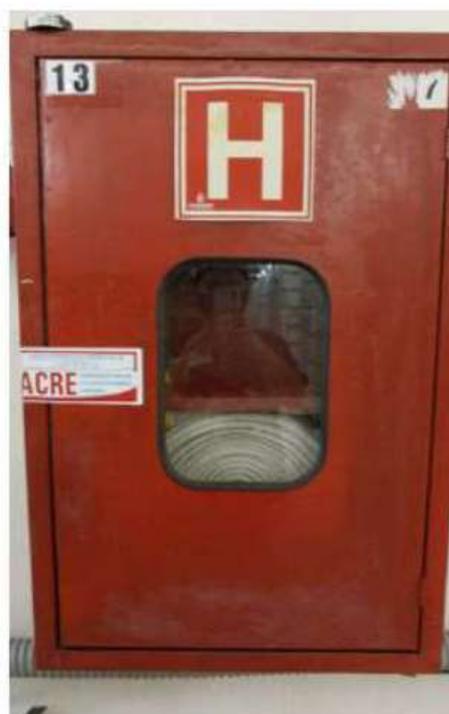
Figura 19- Abrigo das mangueiras

O estudo de caso 3 refere-se a uma edificação industrial (W), com mangueiras do tipo 2, de diâmetro nominal de $1\frac{1}{2}$ " (40mm) e 2 lances de 15m, totalizando 30m. As mangueiras são similares, porém com diferentes anos de fabricação, especificamente, 2013, 2014 e 2015. As mangueiras encontravam-se armazenadas em abrigos (figura 19) e, de acordo com o plano de inspeção, elas são inspecionadas e mantidas a cada 6 meses: na inspeção as mangueiras são estendidas na pista e é realizada a inspeção visual; durante a manutenção são realizadas lubrificações no hidrante e nas caixas de abrigo das mangueiras, assim como, é feita a limpeza das mesmas.

No estudo de caso 3 (industrial) a conservação das mangueiras nos abrigos e o plano de inspeção/manutenção adequado parecem ter sido importantes para o bom desempenho das 17 mangueiras submetidas ao ensaio hidrostático.
